Al Bahareque le fue muy bien - The Bahareque* made it very well

Jorge Enrique Robledo Castillo, Arquitecto; José Fernando Muñoz R., Arquitecto; y Gonzalo Duque-Escobar, Ingeniero. Profesores Universidad Nacional de Colombia, Sede Manizales. Armenia, Quindío. 1999.

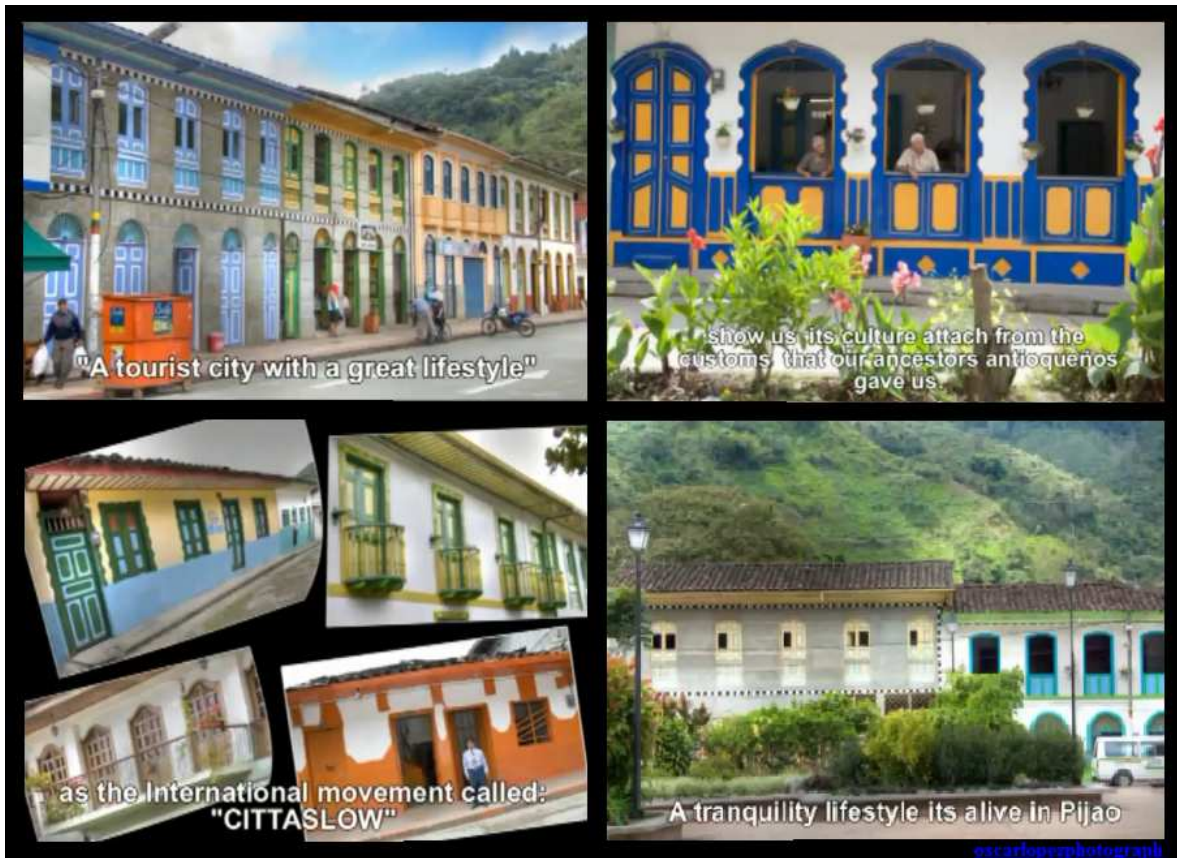
Imagen: arreglo de imágenes capturadas del video “Pijao, tu nuevo destino turístico” (*oscarlopezphotograph*), donde se ilustra el estado de notables construcciones de bahareque en dicha cabecera, después de la reconstrucción del citado municipio ubicado al sur del departamento del Quindío, en vecindad del epicentro del terremoto.
